KLINIK 66-jähriger Patient, Implantation eines Zweikammer-Schrittmachersystems zwei Monate zuvor wegen einer Zweiknotenerkrankung, bestehend aus einer hochgradigen Sinusbradykardie und einem AV-Block 2. Grades Typ I (Wenckebach). Der Patient fühlt sich seit der Schrittmacherimplantation beschwerdefrei und körperlich gut belastbar.

Pacing-Fehlfunktion und Exit-Block

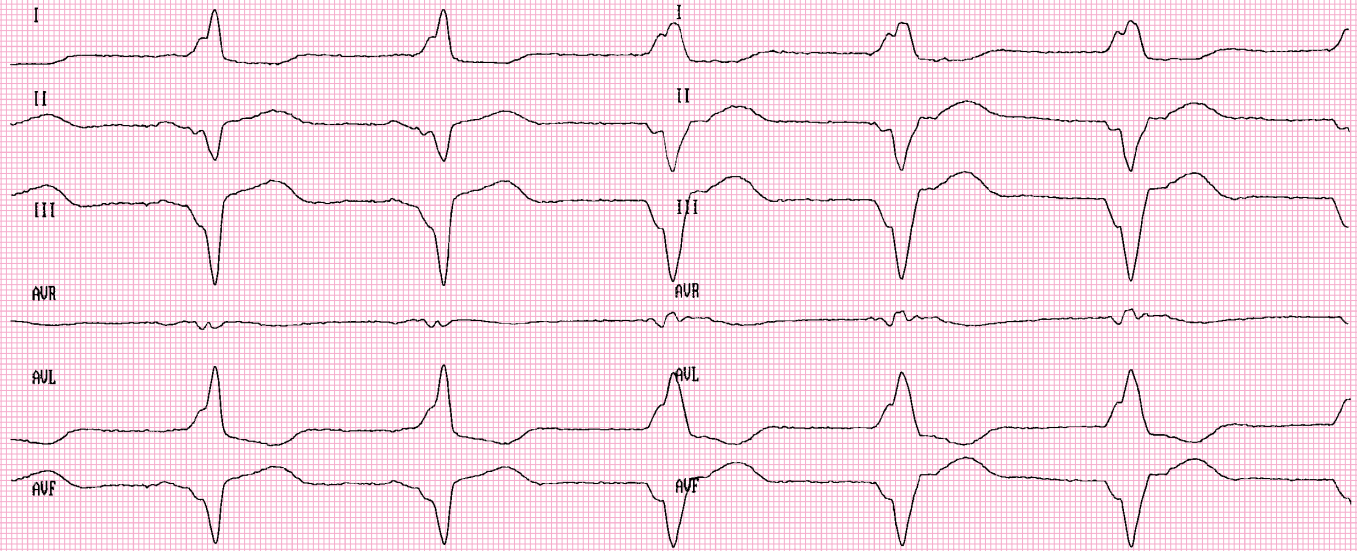
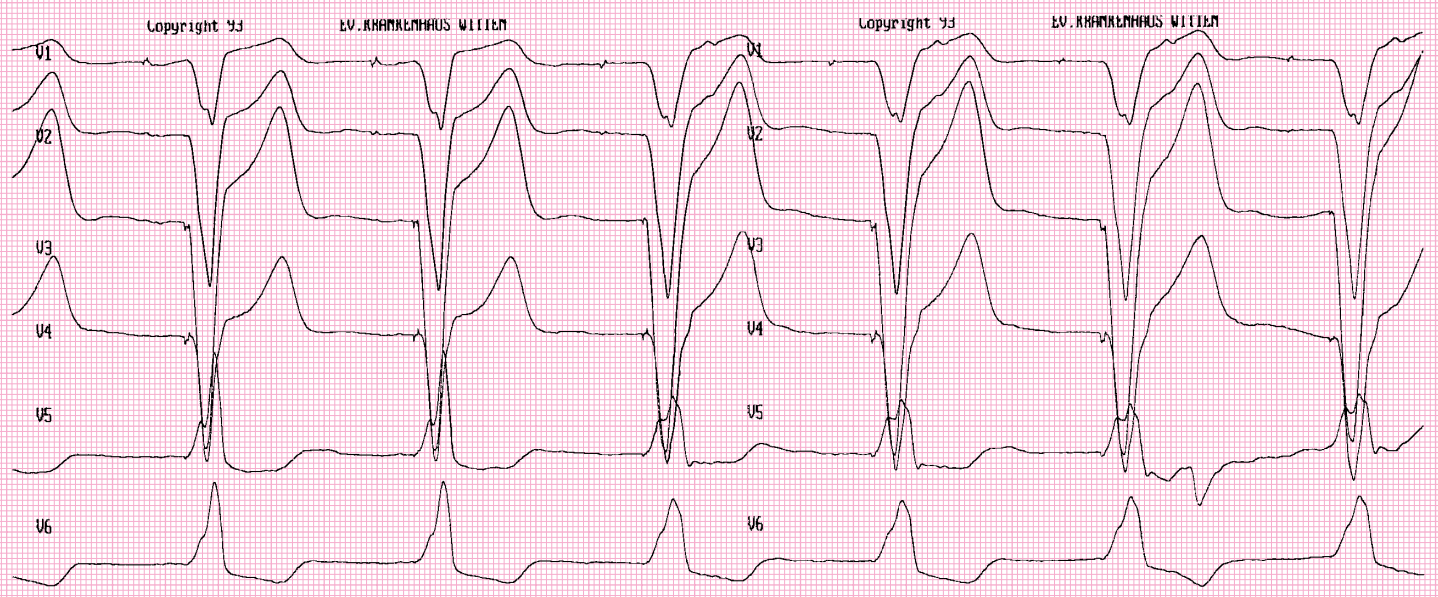
Vor allen Kammeraktionen erkennt man einen kleinen Schrittmacherimpuls, die Kammeranfangsgruppe ist in typischer Weise verbreitert.

In den Extremitätenableitungen gehen den ersten beiden Kammerkomplexen P-Wellen voran, am besten zu erkennen in II. Vor den nächsten drei Kammerkomplexen, die mit unverändertem Abstand folgen, fehlen Vorhofaktionen. Ein ähnliches Bild bietet sich auch in den Brustwandableitungen. Die schrittmacherausgelösten Vorhofaktionen sind in V1 als flach negatives P in den ersten beiden Herzaktionen zu erkennen.

In den Neb-ableitungen sind P-Wellen vor der 2.–4. und vor der 6. Kammeraktion zu erkennen.

Besonders gut in II und V1 erkennt man bei diesen Aktionen zu Beginn der ST-Strecke ein P mit veränderter Konfiguration im Vergleich zu den jeweils beiden ersten Herzaktionen. Es tritt hier eine retrograde Vorhoferregung im Anschluss an die Kammeraktion auf.

In diesen Aktionen ist die atriale Stimulation nicht erfolgreich. Es besteht ein intermittierender Exit-Block der atrialen Stimulation, sodass bei fehlender vorheriger atrialer Erregung eine retrograde ventrikuloatriale Überleitung der stimulierten Kammeraktionen die Vorhöfe depolarisiert (→ „Bemerkungen“).

Bei fehlender vorangehender Vorhoferregung sind die Kammerkomplexe deutlich breiter und plumper. Demnach ist an den Kammererregungen mit vorangehender P-Welle zumindest teilweise eine atrioventrikuläre Überleitung beteiligt. Es handelt sich hier ebenfalls um Kombinationssystolen.

Trotz der stimulationsbedingten QRS-Deformation ist das tiefe S in V3 sowie in Neb A und I hochverdächtig auf eine linksventrikuläre Hypertrophie (vgl. S. 68).

Zusammenfassung: Bipolares Zweikammer-Schrittmachersystem mit intermittierendem atrialen Exit-Block; in diesen Phasen retrograde ventrikuloatriale Vorhoferregung; konstante ventrikuläre Stimulation. Bei vorheriger atrialer Stimulation handelt es sich um ventrikuläre Kombinationssystolen bei partieller atrioventrikulärer Überleitung; Zeichen der linksventrikulären Hypertrophie. ■

Bemerkung Die atriale Impulsdauer betrug 0,2 sec bei einer Impulsamplitude von 2,5 V. Schon bei einer Impulsdauer von 0,3 msec bestand eine stabile atriale Stimulation, die Impulsdauer wurde sicherheitshalber auf 0,5 msec bei 2,5 V Impulsamplitude angehoben. In der Röntgendurchleuchtung lag die atriale Sonde regelrecht im Bereich des rechten Herzohres.

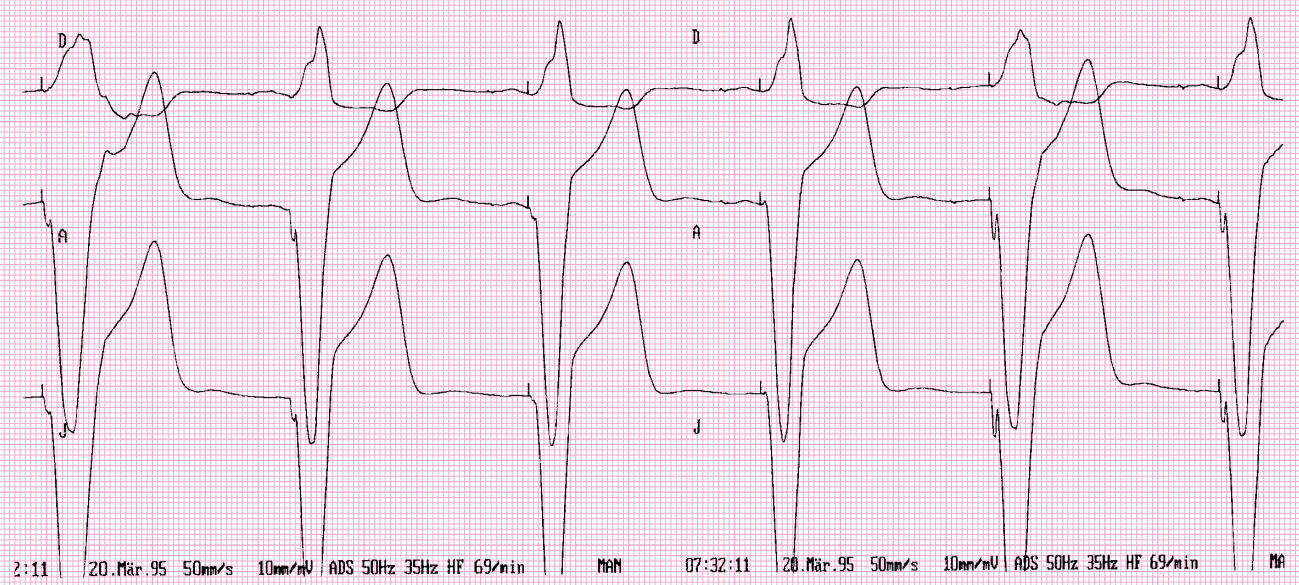
Abb. 69 Intermittierender ventrikulärer Stimulationsverlust (Exit-Block)

Abb. 69 zeigt schematisch einen intermittierenden Exit-Block, wobei bei grenzwertigen Reizschwellen nur einzelne Stimuli nicht beantwortet werden.
